Cultuurhistorische verkenning

Metslawier .

Cultuurhistorische kernkwaliteiten Metslawier

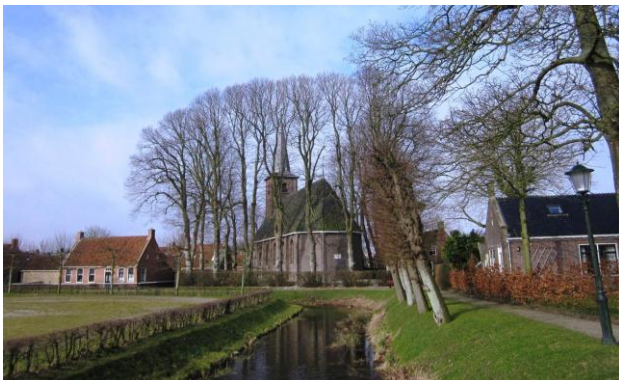
De kerk en een deel van de gracht van het voormalige stateterrein (links op de foto) in Metslawier.

Evenals in de andere beschermde Dongeradeelse gezichten zijn (lage) erfafscheidingen in de vorm van hekken en hagen mede bepalend voor de historisch-ruimtelijke beleving. Ten oosten van de kerk bestaat het terrein uit veel grotere erven met nog steeds enkele grotere bouwvolumes, maar ten opzichte van de situatie in 1832 is in de zuidoost hoek van de terp het aantal (kleine) woonhuizen toegenomen. Van de genoemde grote bouwvolumes maakt onder andere het voormalige gemeentehuis van Oost-Dongeradeel deel uit. Opvallend is het grote, open terrein van de voormalige Uniastate. Waar in 1832 er nog een 'opstand' op dit terrein lag, is dit omgrachte terrein nu geheel onbebouwd en als grasveld midden in het dorp aanwezig.

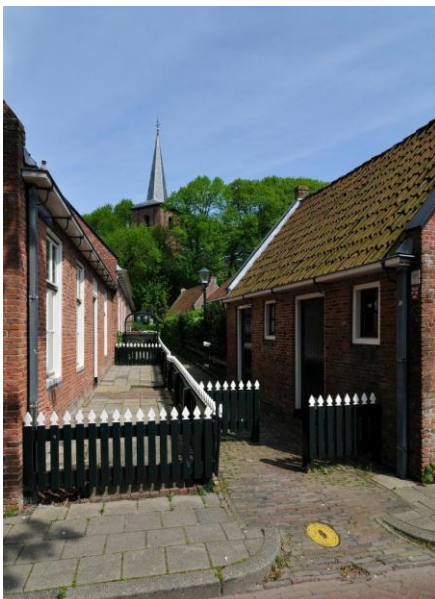
Steeg met historische panden die gerestaureerd zijn in de jaren zeventig van de twintigste eeuw.

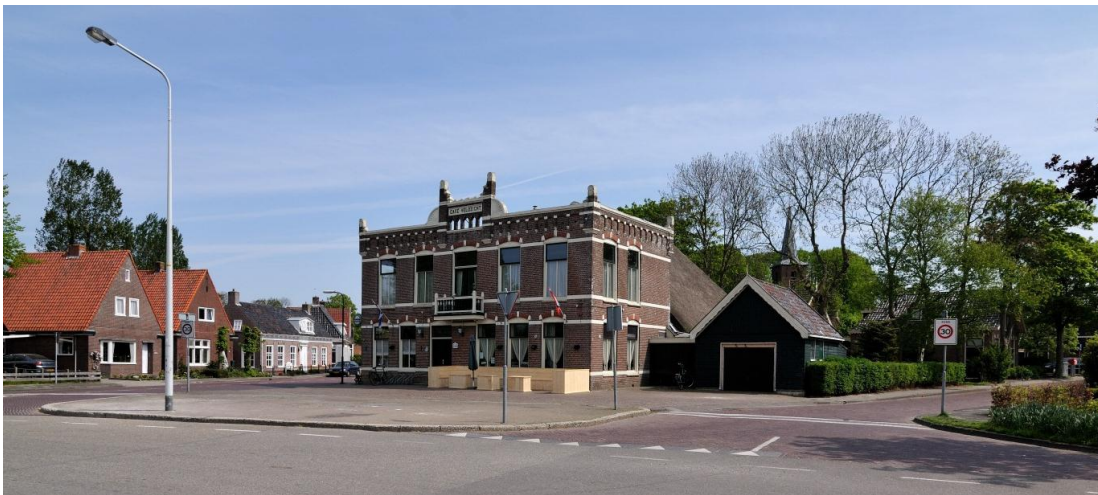
Het karakteristieke Café Veldzicht neemt een markante positie in in Metslawier.

Café Veldzicht, Roptawei 14, is een voormalige boerderij waarvan het woonhuisgedeelte in 1834 als herberg ging dienen. Na verbouwingen in 1877 en 1906 kreeg het pand het huidige aanzien met de Jugendstil details. Het pand ligt aan een kruispunt van wegen en daarmee in verschillende zichtassen. Daarmee draagt dit pand sterk bij aan de beeldwaarde van het beschermde gezicht. Als ander landmark kan de protestantse kerk aan de Balthasar Bekkerstrjitte worden genoemd; het vormt een markante afsluiting van de vroeg-twintigste-eeuwse lintbebouwing en daarmee van de entree van het dorp aan de oostzijde.

- *Dorpscafé Veldzicht*: Dit beeldbepalende pand neemt een uitzonderlijke positie in binnen de stedenbouwkundige structuur van Metslawier. De nieuwe eigenaar heeft het pand nieuw leven ingeblazen. Het zou mooi zijn wanneer het pand weer een vitale en aantrekkelijke blikvanger wordt in het dorp. Mogelijk dat een herinrichting van de pleinachtige ruimte dit streven kan ondersteunen.
- Het karakteristieke pand op de hoek Master fan Loanstrjitte en Skipfeartsein is aan één zijde al enige tijd niet meer bewoond. De eerste tekenen van verval zijn zichtbaar. Het gebouw neemt een markante positie in in de lintstructuur rond de terp. Het staat namelijk op een hoek waar een uitvalsweg met historische lintbebouwing aansluit op de ringweg. Renovatie of herbestemming is daarom van belang.

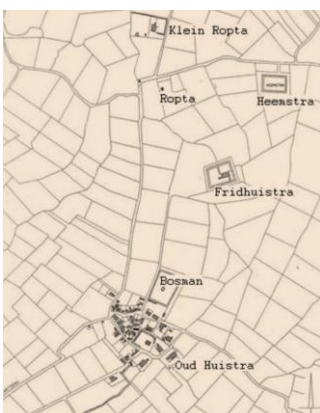
Staten in en rond Metslawier, geprojecteerd op een kadastrale kaart van rond 1832.

Metslawier is altijd meer dan alleen een agrarisch terpdorp geweest. Een blik op de kadastrale minuutplan van 1811-1830 laat zien dat Metslawier eigenlijk ook een 'statendorp' was. In het dorp en in de directe omgeving lagen maar liefst zes of zeven stateterreinen. Metslawier was de hoofdplaats van de voormalige gemeente Oost-Dongeradeel en had ook daarom een voornaam karakter. Dit is nog steeds te herkennen in een aantal statige panden in de historische kern.

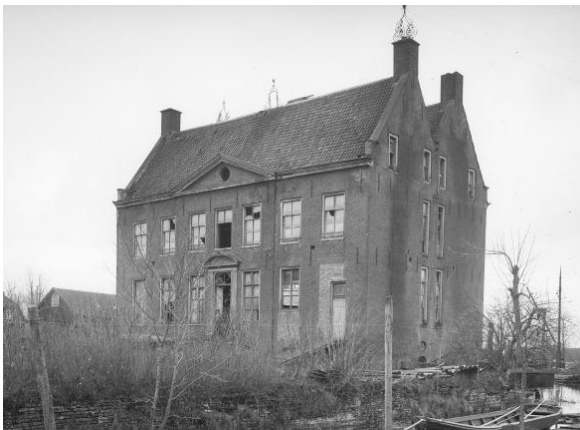
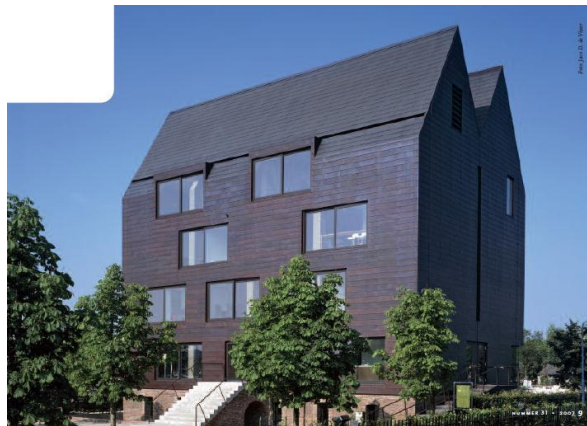
Huis de Wiers (foto 1928) in Nieuwegein werd in 1947 gesloopt.

Op dezelfde locatie werd in 2007 een nieuw pand gebouwd, geïnspireerd op het verleden.

- Handhaven/versterken ruimtelijke kwaliteit *Uniate*. Het terrein van deze voormalige state naast de kerk is een bijzonder gegeven. Hier heeft gedurende enkele eeuwen het forse bouwvolume van een state gestaan. In of kort na 1771 is de state afgebroken en vervangen door een 'opstal'. Deze is op een onbekend tijdstip, maar vermoedelijk in de loop van de twintigste eeuw afgebroken, waarna het terrein leeg is komen te staan en als grasland in gebruik is. De zuidzijde van het terrein heeft een rommelig aanzien vanwege de afbakening van het terrein en de achterkanten van woningen. Verder ligt het terrein er verlaten bij en wordt niet in zijn volle potentie als historische plek benut. Hoewel dit terrein in zijn huidige voorkomen zonder meer als kwaliteit gehandhaafd kan worden vanwege het daaraan verbonden verhaal, is het echter ook voorstelbaar om deze plek, die tenslotte ooit een bouwlocatie was, opnieuw als een ontwikkelingslocatie te zien. Voortbordurend op het vroegere bijzondere karakter zou een toekomstig bijzonder karakter dan het uitgangspunt kunnen zijn. Het bijzondere zou in de eerste plaats kunnen liggen in de bouwkundige en stedenbouwkundige karakteristiek, waarbij, ook weer voortbordurend op de vroegere situatie, eerder aan één dan wel samengesteld groot bouwvolume gedacht moet worden dan aan een invulling met (kleine) dorpswoningen. Behalve naar maat zou dit bouwvolume zich ook naar typologie (soort gebouw) en architectuur (stijl, materiaal, kleur) kunnen onderscheiden. Als referentie is Huis de Wiers in Nieuwegein te noemen, dat als eigentijdse maar overduidelijke verwijzing naar het verleden is 'herbouwd' en o.a. een restaurantfunctie heeft.

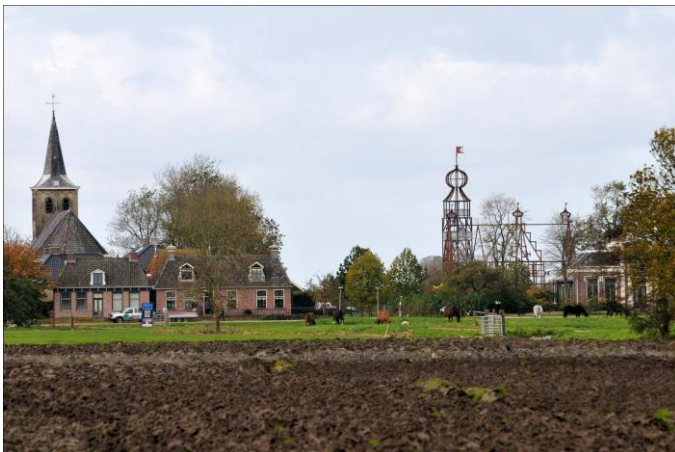
De contouren van de voormalige Uniate in het dorp Bears zijn zichtbaar gemaakt.

- Het terrein van de voormalige Uniate kan ook op andere manieren benut worden waarbij het verleden als inspiratiebron gebruikt kan worden. De Uniate in Bears is een fraai voorbeeld van een artistieke verbeelding waarbij een stalenconstructie de contour van de oorspronkelijke bouwmasa weergeeft. Het bijzondere kan ook in de functie liggen, zoals een herinrichting als centrale ontmoetingsplaats en een informatiecentrum over de geschiedenis van het 'statendorp' Metslawier. Het heeft de voorkeur niet te kiezen voor een kopie van de referenties, maar juist te streven naar een uniek concept dat vanwege zijn originaliteit van meerwaarde is.¹⁵ Het Jaar van de Historische Buitenplaats 2012 geeft wellicht een aanknopingspunt een dergelijk project te initiëren.¹⁶

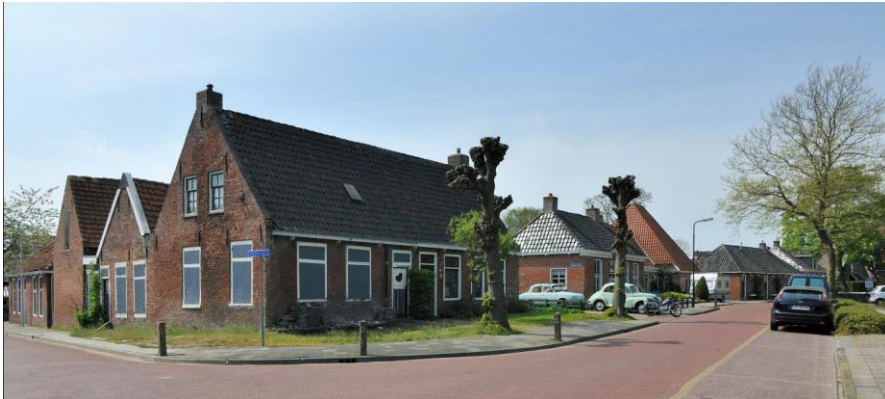
De hoek Master fan Loanstrjitte/Skipfeartsein te Metslawier.

- Bij de landmarks, panden met een grote stedenbouwkundige en cultuurhistorische betekenis, is behoud en herbesteding van groot belang.
- Sloop van panden zorgt voor gaten in de ruimtelijke structuur, tijdelijk dan wel permanent. Er is in Metslawier in het westelijk deel sprake van een zekere mate van aaneengesloten karakter van de bebouwing, met hier en daar korte gesloten gevelwanden. Ook aan de ringweg rond de westzijde van de terp is dit karakter aanwezig. Sloop van panden en een onzorgvuldige inrichting van de vrijgekomen ruimte kan hier een diffuus en storend ruimtelijk beeld opleveren, zoals de loze ruimte aan de voorzijde van het niet meer in gebruik zijnde bankgebouwtje aan de Master fan Loanstrjitte laat zien.

- Het al genoemde niet meer in gebruik zijnde bankgebouwtje aan de Master fan Loanstrjitte is het voorbeeld van een locatie waarbij het pand plus aangrenzende erf door verdwenen gebruik en onderhoud een onbevredigend ruimtelijk beeld laat zien. 'Ontwikkeling' zou hier zowel een hergebruik van het gebouw kunnen betekenen als een sloop plus herinrichting van bestaande en nieuw vrijgekomen ruimte.
- Ontwikkelingen binnen de kern van Metslawier moeten rekening houden met de hoge tot zeer hoge archeologische verwachtingswaarde (zie beleid FAMKE).
